广州电缆厂有限公司白云区增槎路地块
土壤污染状况初步调查报告
(简本)

场地责任单位：广州电缆厂有限公司

场地调查单位：广东新大地环境产业有限公司

编制日期：二〇二〇年十一月

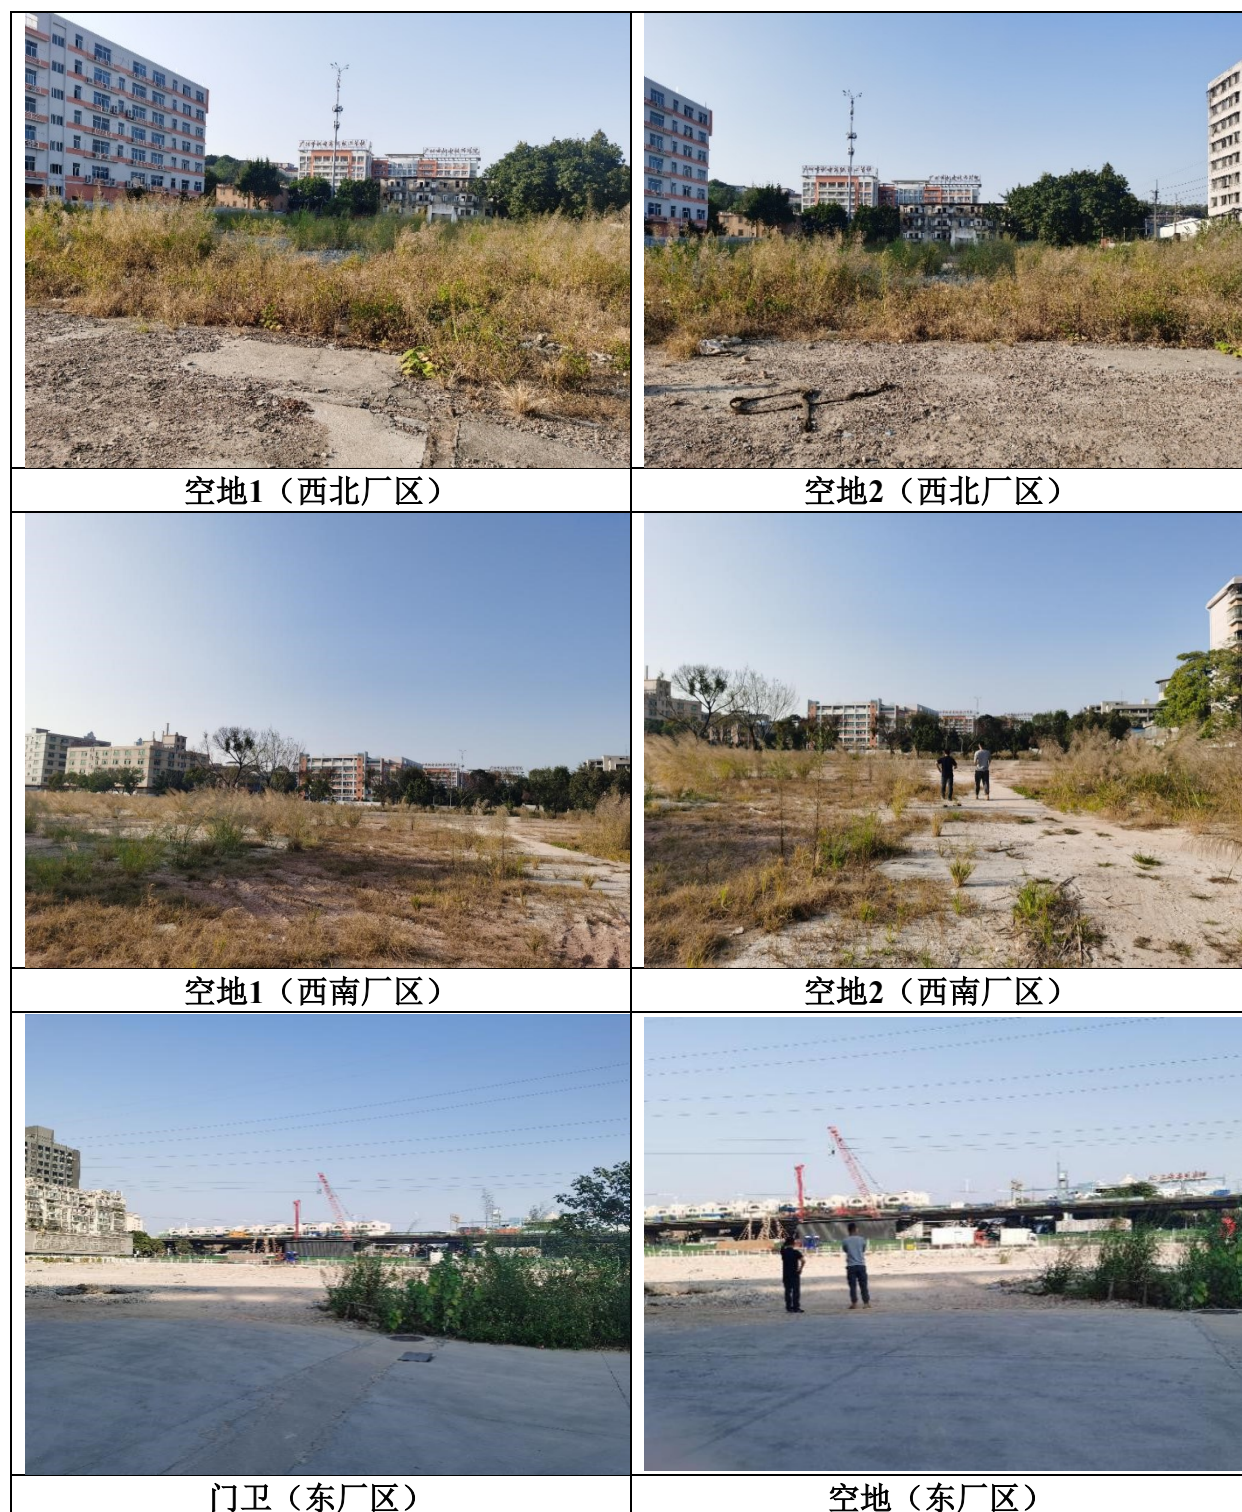
图 2.2-2 地块现状使用情况

调查地块内厂房除了东厂区的门卫室外，其余建筑均已拆除。场地现状主要为空地。地块现状使用情况见图 2.2-2。
